## Metodología de Intervención en Bienes Históricos

Trabajo Practico de **Valeria Rios** sobre  
**Parroquia María Auxiliadora** de Rosario

## Parroquia María Auxiliadora Rosario

Pte Roca 198 - Rosario, Santa Fe, Argentina.

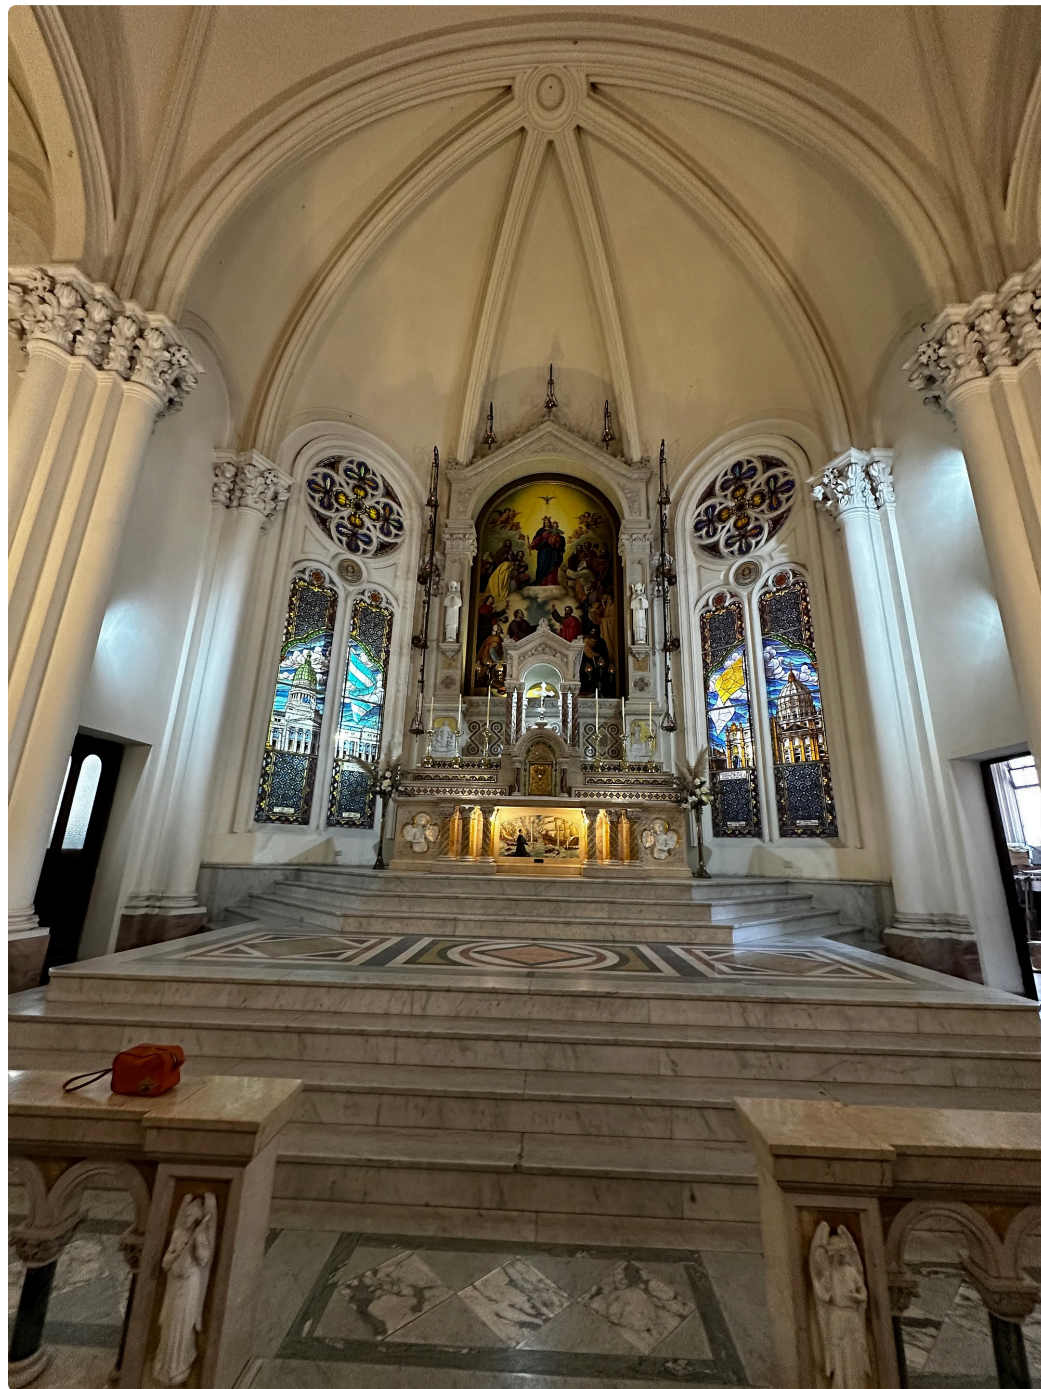
## Antes de la intervención

En esta imagen se observa el Camarín de la Virgen, sobre el presbiterio de la Parroquia María Auxiliadora, antes de la instalación del sistema de iluminación escénica. El espacio, aunque arquitectónicamente destacado por su bóveda nervada y vitrales decorativos, se presentaba con iluminación natural tenue e insuficiente, lo que dificultaba la apreciación plena del cuadro central de la Virgen y de los detalles ornamentales del retablo. La falta de realce lumínico contribuía a que el camarín pasara desapercibido durante la mayor parte del año, perdiendo protagonismo dentro del conjunto litúrgico.

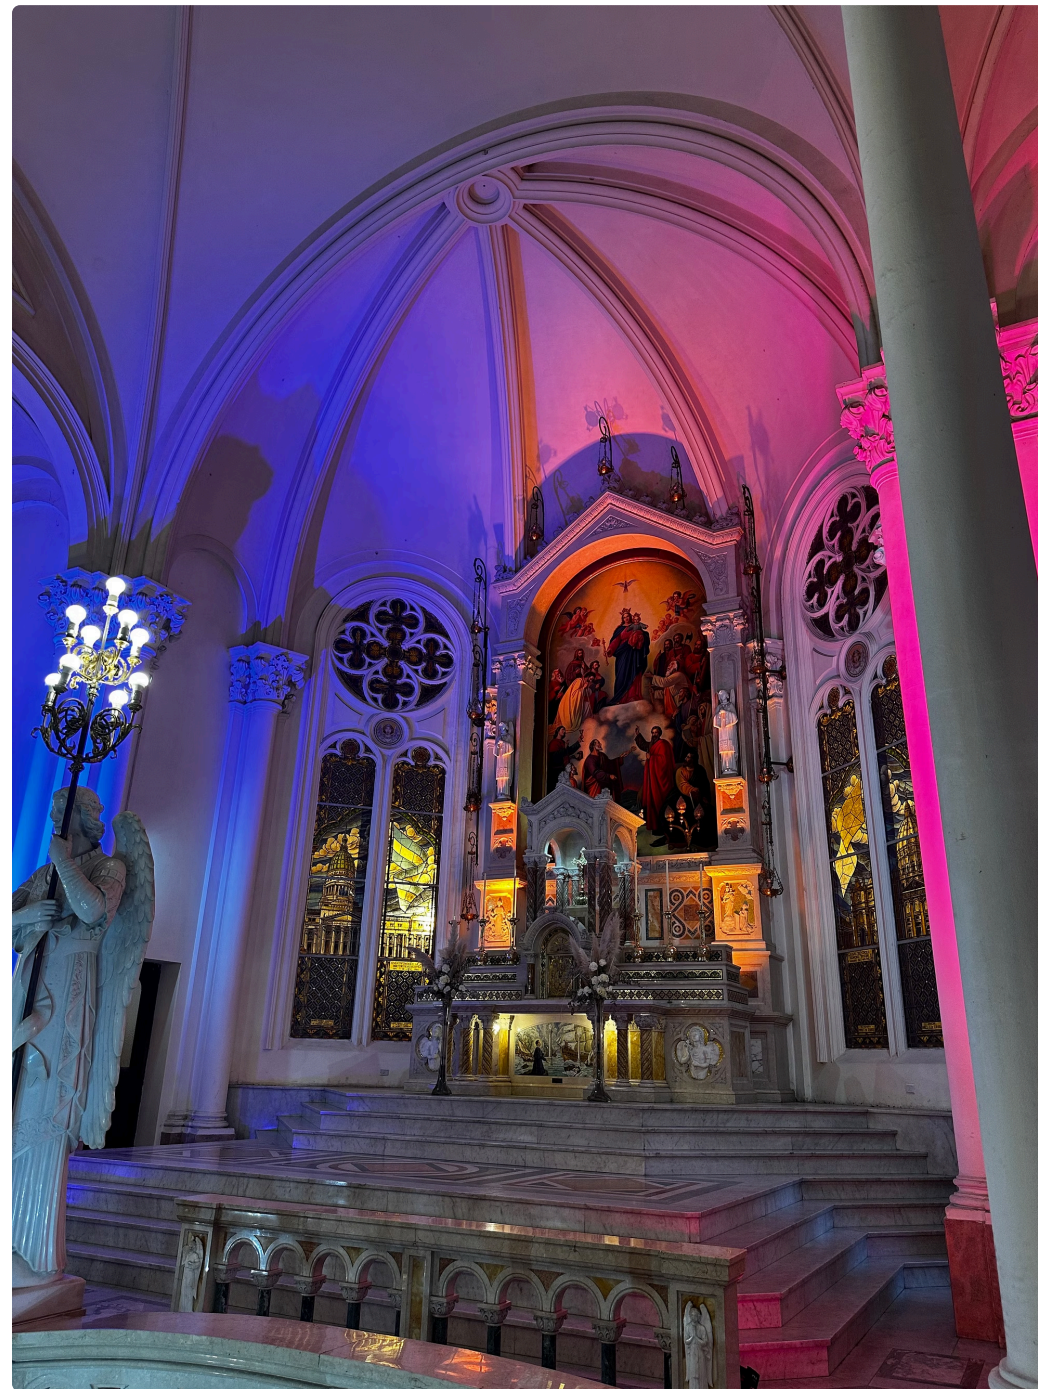
## Después de la intervención

La nueva iluminación transforma radicalmente la percepción del espacio, resaltando su profundidad y jerarquía visual. La intervención busca generar un impacto simbólico y emocional en celebraciones especiales, evocando los colores presentes en la iconografía mariana. Si bien el efecto puede parecer intenso o teatral, su uso está restringido a fechas significativas y no modifica físicamente ningún elemento patrimonial. Las luminarias empleadas son de bajo impacto y completamente reversibles, y permiten una lectura renovada del espacio sagrado.

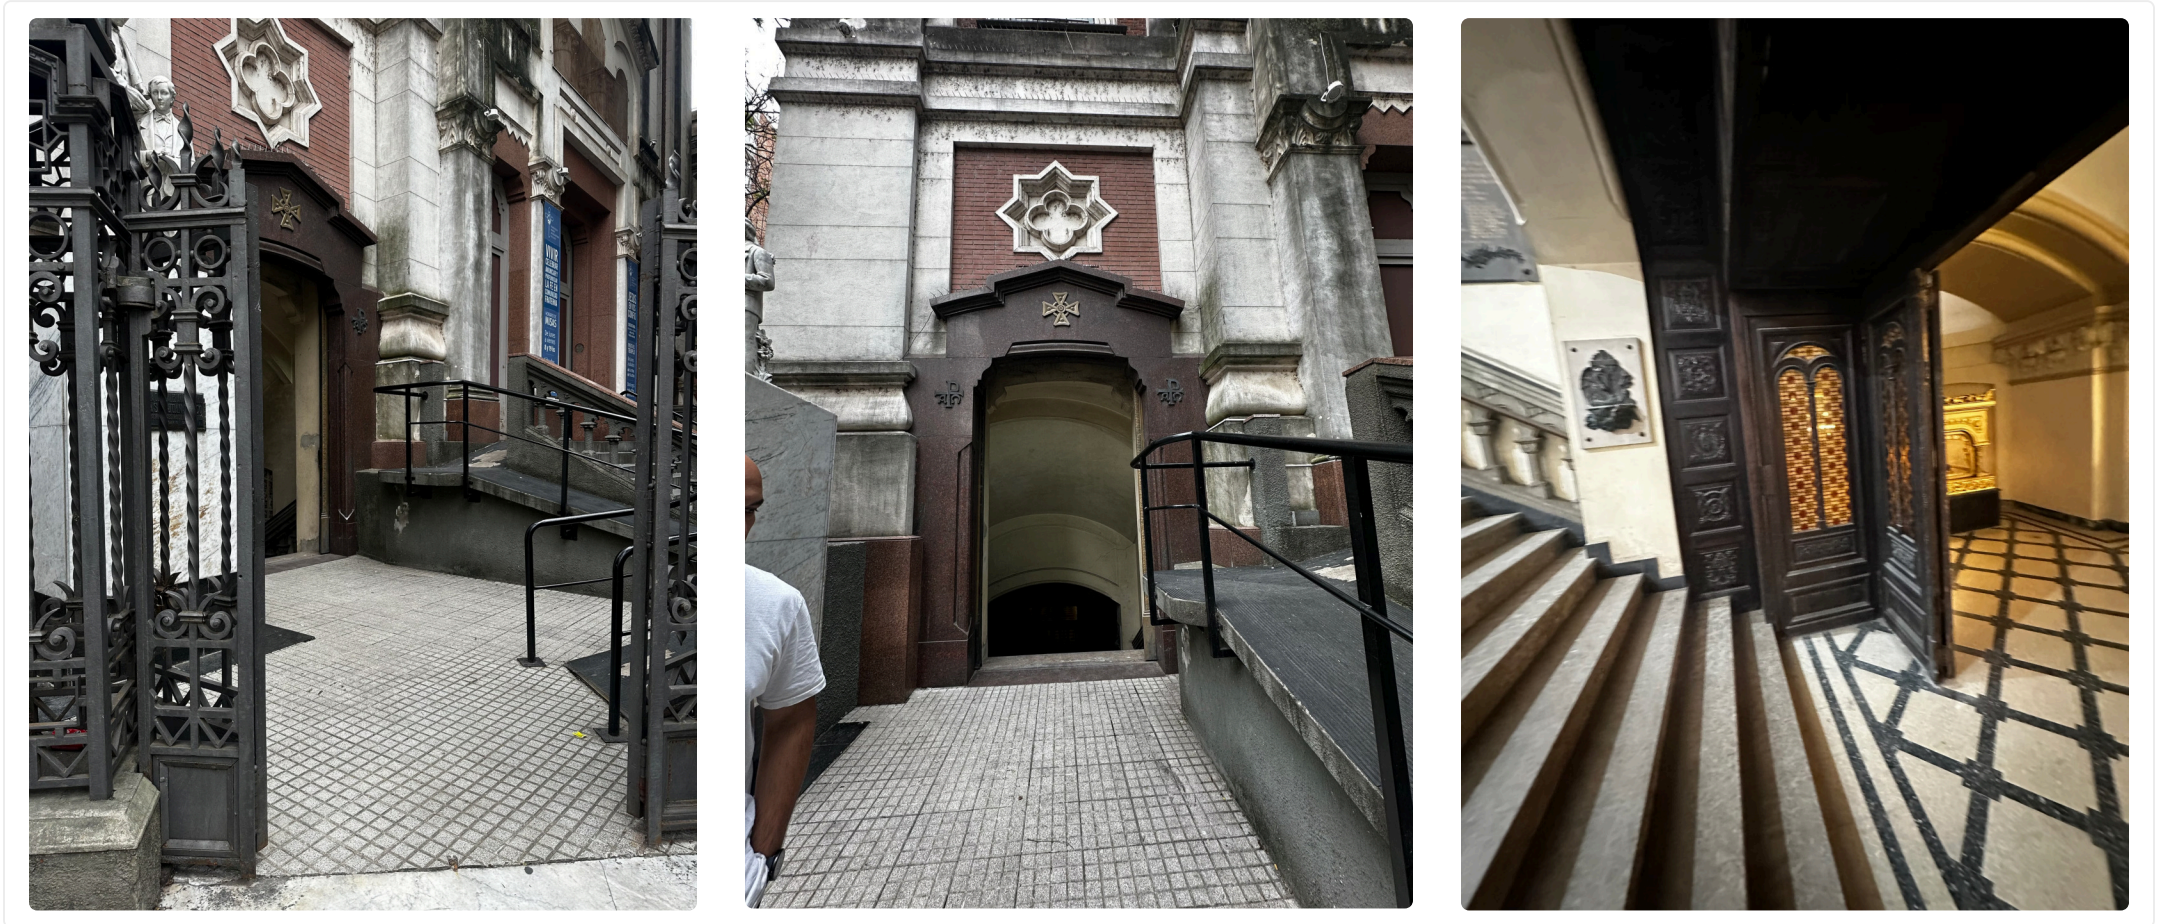
### Acceso desde la calle hacia la cripta Imagen: ingreso lateral exterior

Estas imágenes muestran la entrada lateral a la cripta de la **Parroquia María Auxiliadora de Rosario**. El acceso se realiza desde la vereda a través de una puerta de hierro, ubicada en el lateral izquierdo del edificio (lo mismo ocurre desde el lateral derecho). El recorrido comienza en el exterior y desciende por una escalinata revestida en mármol, flanqueada por muros curvos y bóvedas de medio cañón, configurando una transición física y simbólica desde el mundo exterior hacia un espacio subterráneo de recogimiento, silencio y memoria.

El recorrido carece de elementos de accesibilidad universal, como barandas continuas o superficies antideslizantes, lo que representa un desafío a resolver dentro del proyecto de refuncionalización.

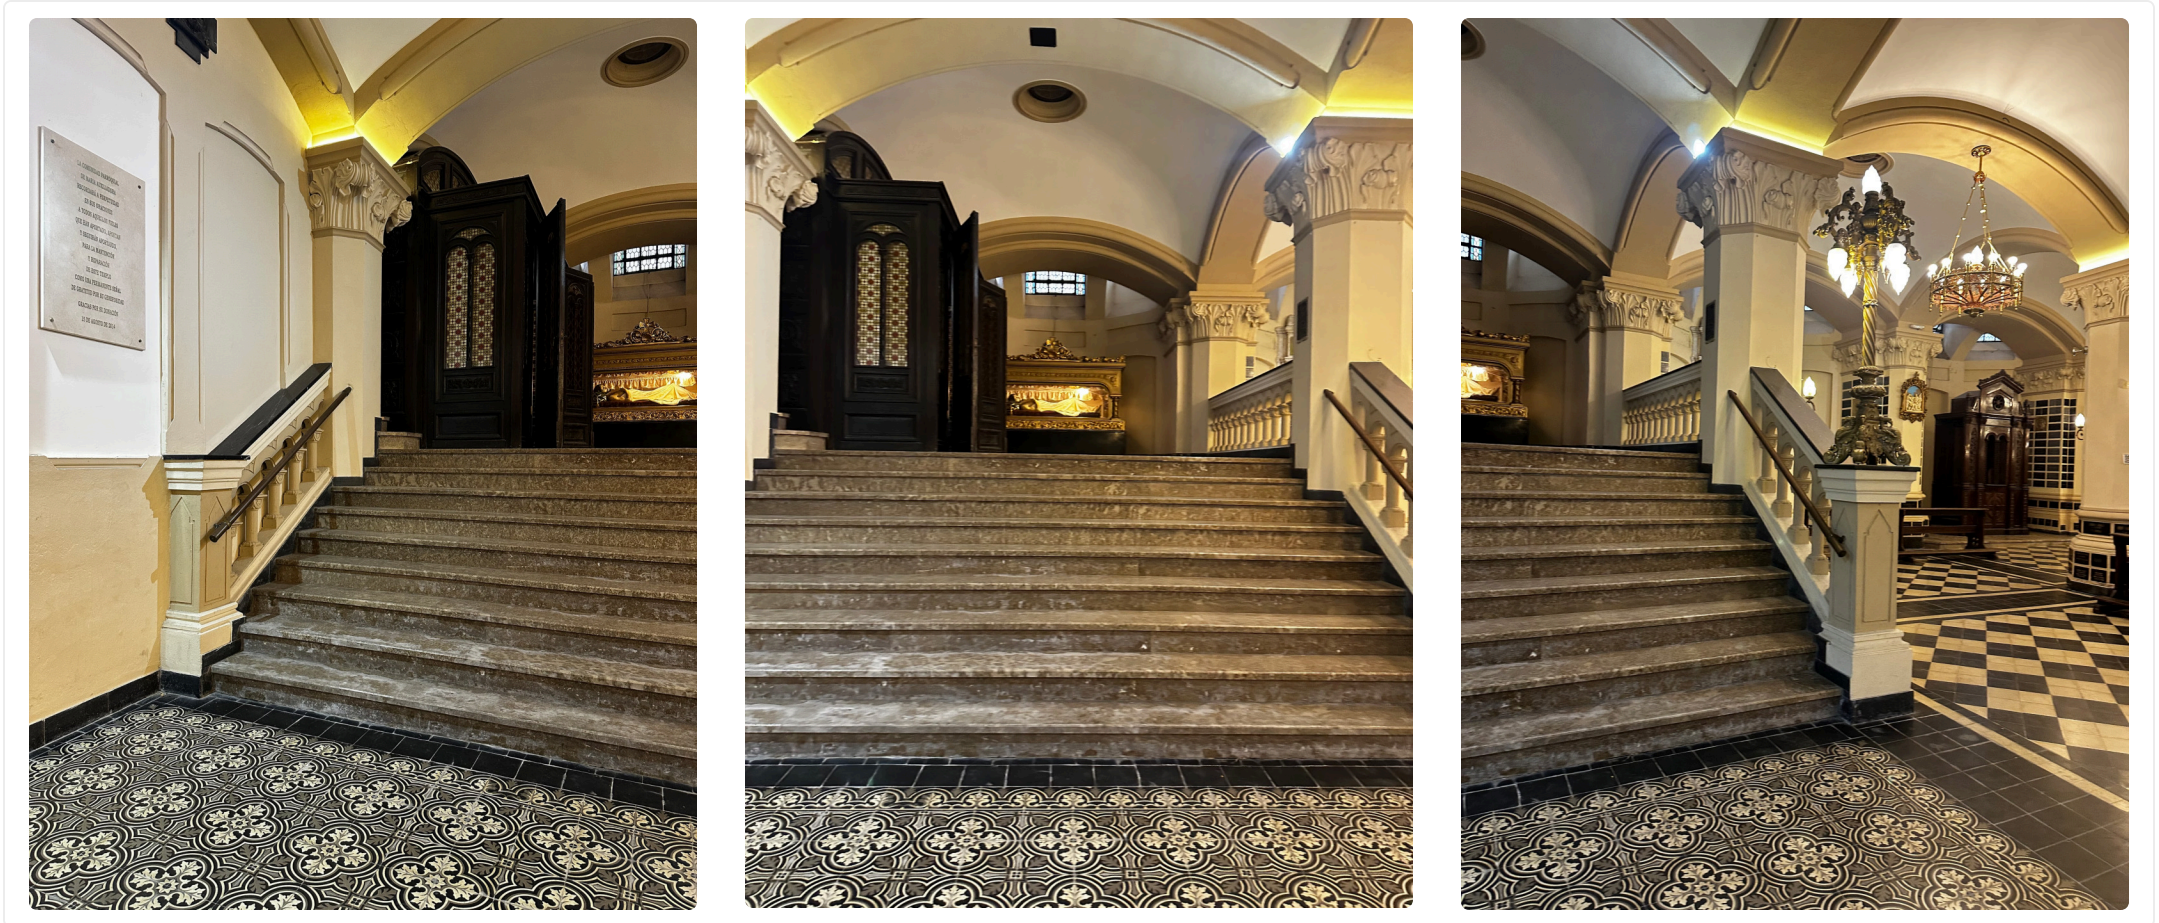
### Espacio bajo el descanso – sector propuesto para el cinerario

Estas imágenes muestran el descanso intermedio de la escalinata, un espacio de fuerte valor simbólico y litúrgico. En este sector se proyecta ubicar el cinerario parroquial, interpretado por el párroco como un espacio asociado al tránsito hacia la vida eterna, en sintonía con el simbolismo del purgatorio.

Actualmente se encuentra allí una imagen de Cristo Yacente, que se propone trasladar y reemplazar por una nueva imagen de Cristo recibiendo a los fieles. El sector presenta problemas de humedad persistente y escasa ventilación, lo cual exige un diagnóstico técnico antes de cualquier modificación, para garantizar la durabilidad de la intervención y la dignidad del uso propuesto.

La propuesta aún no cuenta con documentación técnica formal ni diagnóstico edilicio, por lo que resulta indispensable una evaluación integral previa. Se debe considerar especialmente la presencia de humedad, tanto visible en paredes como perceptible por el olor característico del subsuelo. El tratamiento de este ambiente debe contemplar aspectos de ventilación, accesibilidad, señalización, armonización litúrgica y preservación patrimonial.

Considero que esta propuesta requiere una evaluación patrimonial rigurosa antes de su ejecución. Si bien responde a una necesidad pastoral, **debe abordarse desde una perspectiva interdisciplinaria**. La cripta presenta signos de humedad y escasa ventilación, lo cual puede comprometer la propuesta si no se resuelve previamente. Asimismo, el reemplazo de una imagen devocional debe analizarse con participación de la comunidad. Este caso pone en evidencia la urgencia de crear un **Departamento de Gestión Patrimonial Parroquial** que supervise, documente y acompañe estas decisiones con criterio técnico y sensibilidad litúrgica.
